ESA-KO URTEGIAREN HANDITZEA

Apurketaren mamua beti hor

Valentziako tanta hotzaren ondoren hondamendiaren itzala beste leku batzuetara ere hedatu da: zer gertatuko litzateke horrelako denborale erraldoi batek Esako urtegi handitua kolpatuko balu? Eutsiko ote lioke presak? Urak gainezka egingo ote luke? Galderak hor daude eta beldurrak ere bai, ez bailitzateke munduan lehertutako lehen presa izango.

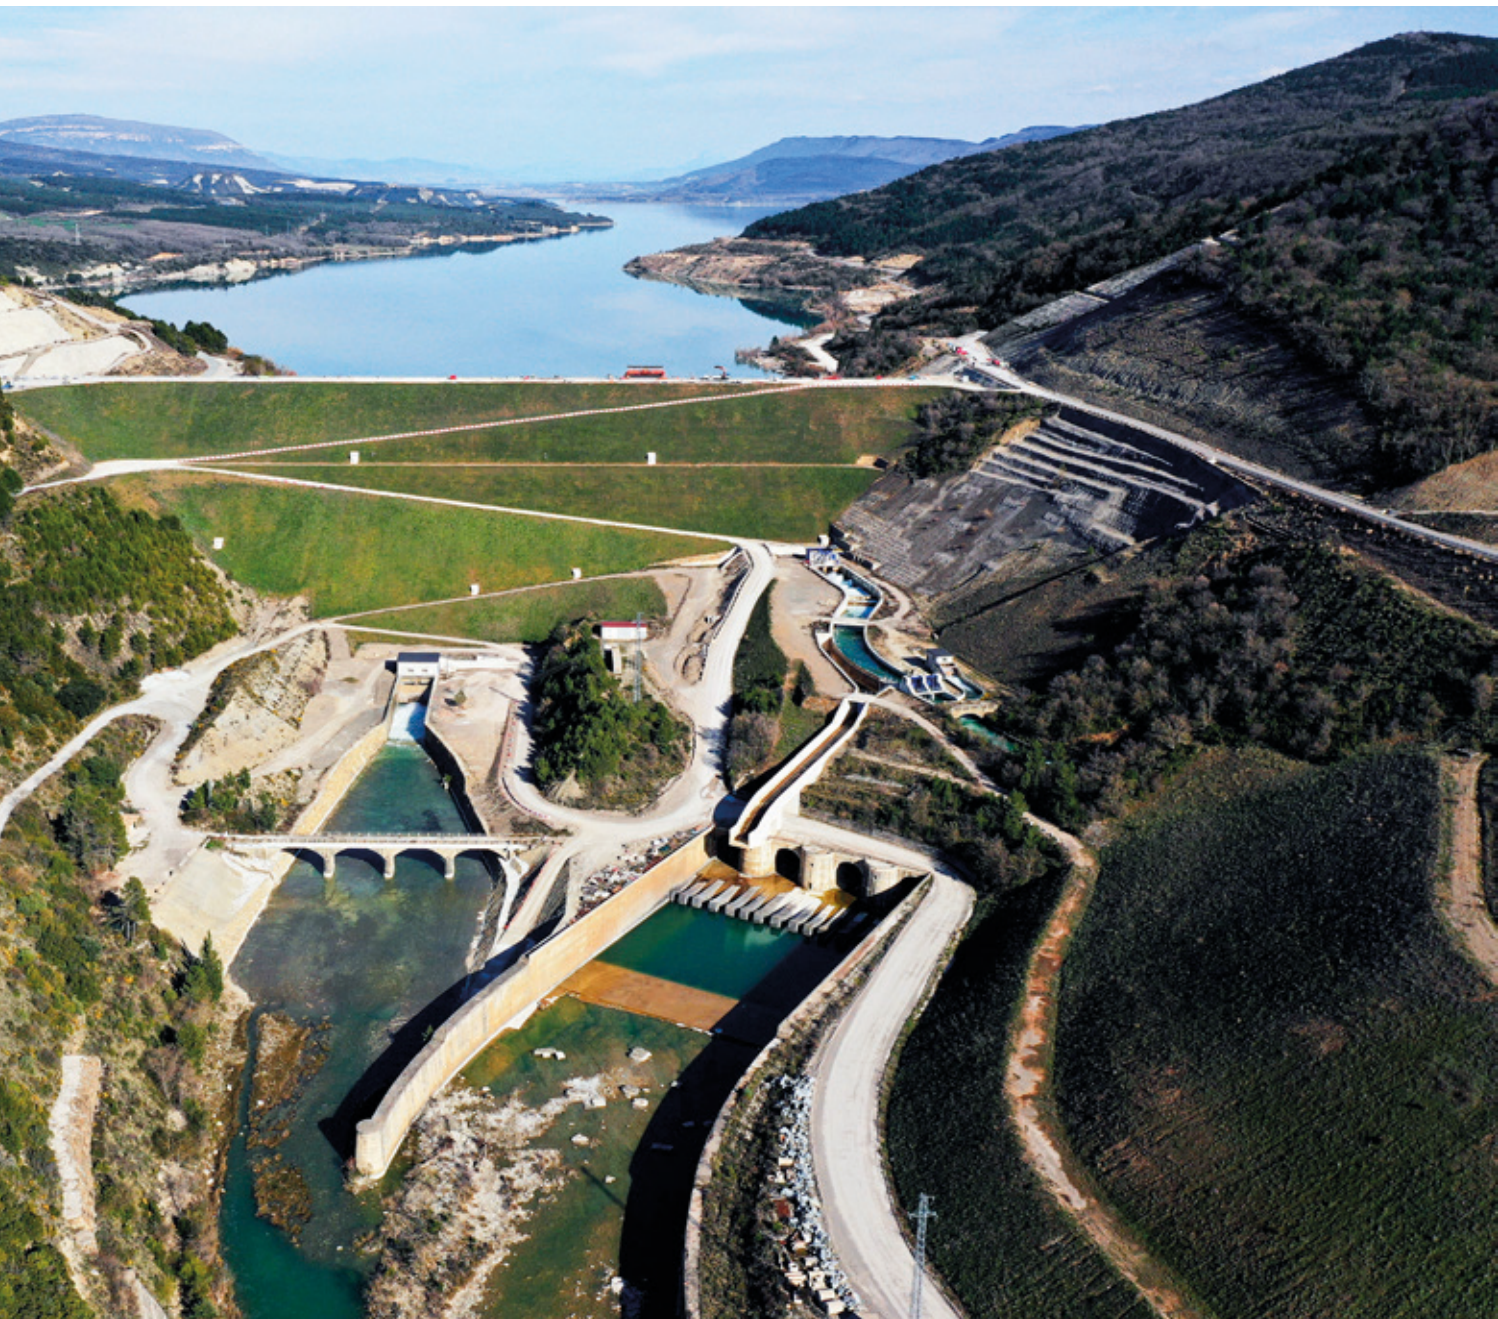
Urtegiko eskuin hegalarren mugimenduak

eusten dioten magalen mugimenduek, eta bereziki eskuin magalarenak. Horrela, magalen ezegonkortasunari erantzuteko hasierako proiektuaren lau moldaketa idatzi dira, eta hastapeneko 113 milioi euroko aurrekontua dagoeneko 500 milioitik gorakoa da, Rio Aragón elkartearen esanetan. Gaur egun, 2016an onartutako laugarren moldaketa hori gauzatzen ari da, handitzearen lanen %82tik gora amaituta daude Ebroko Konfederazio Hidrografikoaren (CHE) arabera, eta bitartean lanak ia geldi daude 2023ko udaz gozitik.

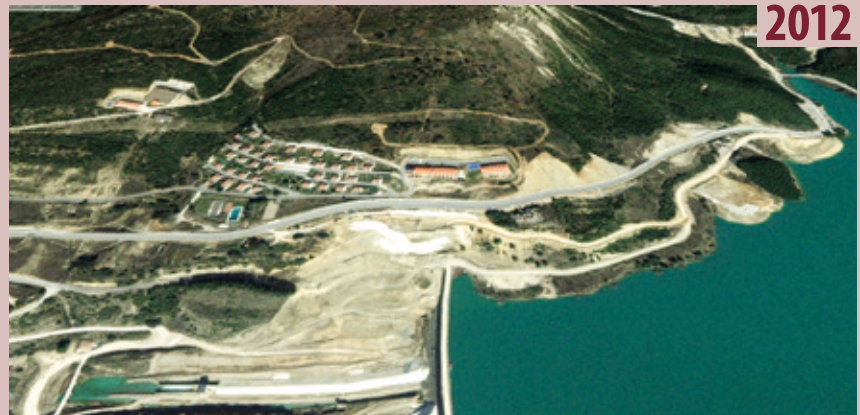
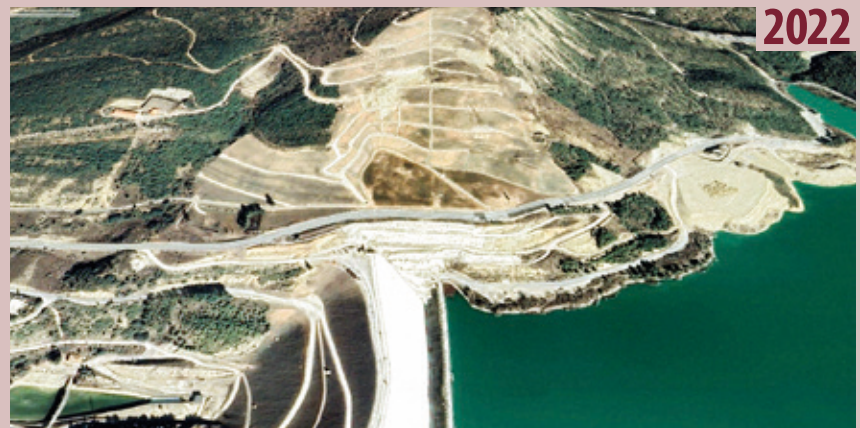
2012 eta 2022-ko argazkiak

Urbanizazioen eraistea. Hamarkada bat dago bi irudien artean eta denbora horretan goiko irudian ikusten diren urbanizazioak (104 etxebizitza) desagertu dira, Lasaitasuna (ezkerrean) eta El Mirador de Yesa. 2013ko eskuin hegaleko mugimenduen ondorioz izan zen: orduan urbanizazioa hustu zen, kalte-ordainak ordaindu ziren eta 2020rako etxe guztiak bota zituzten.

Magala arintzeko. Lur irristaketa garrantzitsuenak elkarren gainean zamalkatzen dira, bata bestearen gainean dauden bi koi-lara modukoak dira. Honako lur kopuruak eragiten diete: 237.418 m²-ko azalera, 117 metroko sakonera eta ia 12 milioi m³-ko bolumena. Kalkulatzen da magalaren zama arintzeko 1.500.00 m³ material bolumena erretiratu zaizkiola. Uste da horrek ere eragiten dituela mugimenduak.

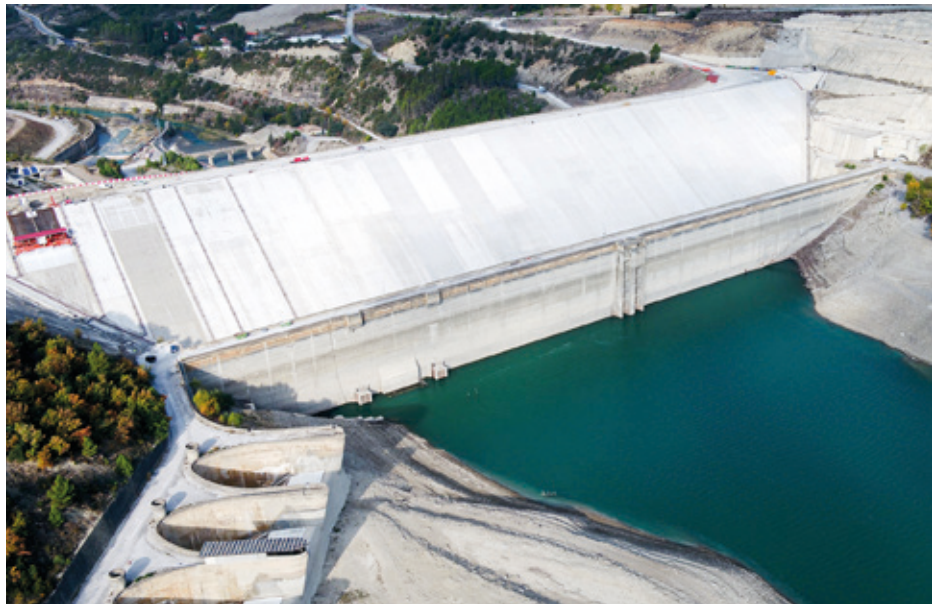
Lehen planoan ikusten da hormigoiko presa zaharra, urarekin kontaktuan, eta bigarrean handitze lanetarako materialez eraikitakoa. / ITURRIA: CHE

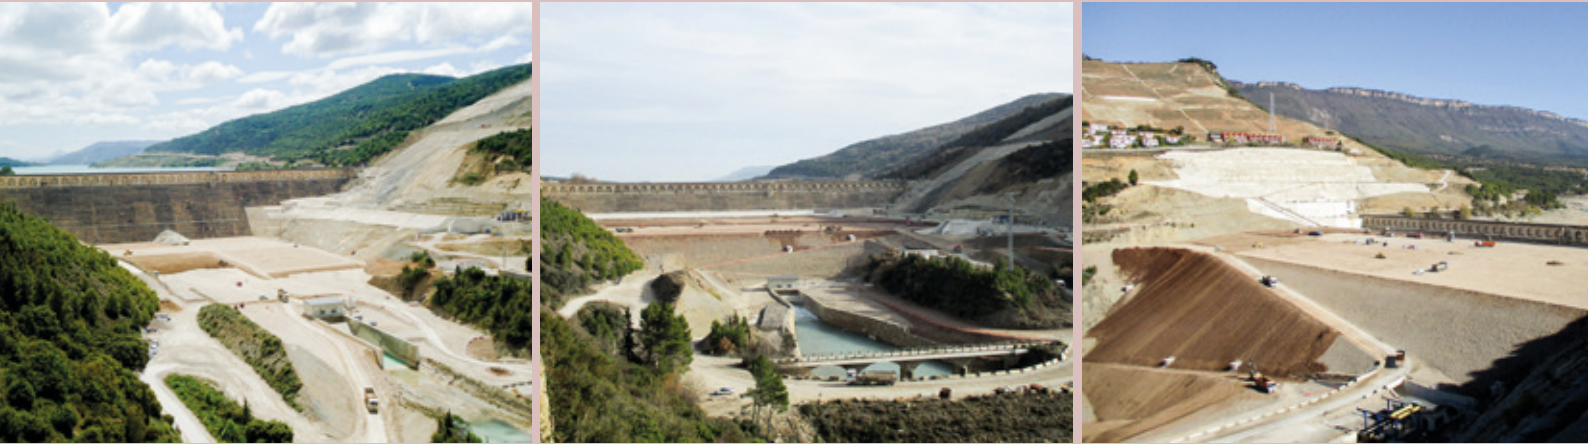
Materialez eraikitako presaren eraikuntza hiru une desberdinetan. / ARGAZKIAK: CHE
